道路陥没防止を目的とした路面下空洞原因の実態調査報告 その1

ジオ・サーチ株式会社 正会員 ○三木 偉信
 同上 藤井 邦男
 藤沢市下水道部 張ヶ谷 昌彦
 藤沢市道路河川部 小島 佳幸
 東京大学生産技術研究所 国際会員 桑野 玲子

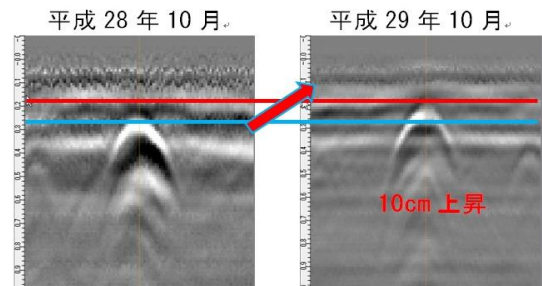
図-1 拡大した空洞のレーダー信号の比較

本空洞は、初回(平成28年10月)の空洞調査業務で発見された空洞であり、空洞規模は縦断1.0m×横断0.6m、発生深度はGL-0.3mであった。初回調査から1年後の第2回空洞モニタリング調査(平成29年10月)では、図-1に示すように空洞の発生深度が0.1m上昇(路面から-0.3m→-0.2m)したことから緊急開削調査が実施され、空洞厚0.18mの空洞が確認された。本空洞の同一路線及び近傍箇所にも空洞が多数発生している。発生原因は下水道本管継手の隙間から浸入水とともに土砂が流出し、空洞が形成されたものと推測される。

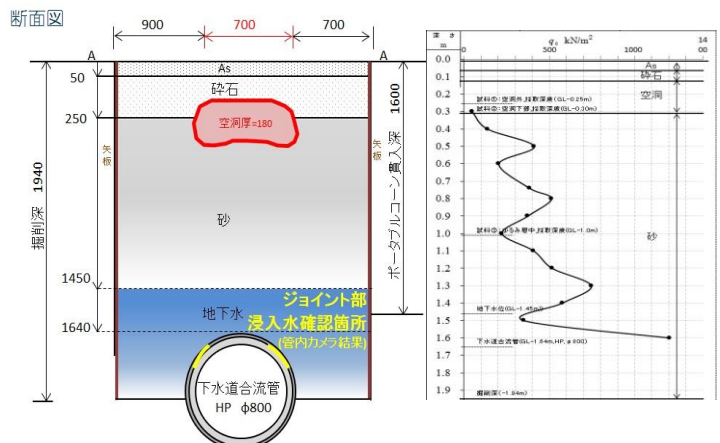
図-2 空洞発生状況

本空洞の地下水及び周辺地盤状況は図-2に示すように路面からアスファルト舗装0.05m、路盤0.20m、以下は砂質土でありGL-1.45mからは地下水が確認された。また、空洞下GL-1.64mの位置にはHPφ800の下水道本管が布設されていた。本研究では空洞下端のゆるみ状況調査としてポータブルコーン貫入試験によるゆるみ調査を実施しているが、図-3に示すように空洞下端～下水道本管まで0.2m～0.5mの間隔でゆるみに強弱が確認されており、空洞の成長過程であったと推測される。

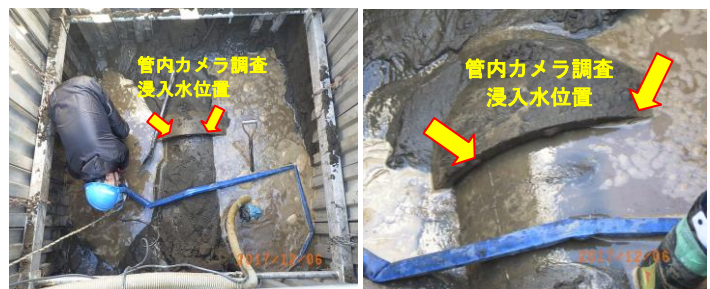
図-4 開削状況写真

GL-1.64mの位置に布設されているHPφ800の下水道本管は昭和44年に布設されたヒューム管であり布設後49年が経った管路である。開削補修時の実態調査では図-4、5に示すように管路の外部に損傷等は確認されなかった。開削補修の事前に下水道本管内部のカメラ調査を行っており、管本体は健全であるものの、図-6で示すように空洞直下の下水道本管継手2時、

(1)～(3)の実態調査結果から（空洞直下に布設されていた下水道本管に破損は無い、その他空洞形成の要因も無い、下水道本管は地下水以深に布設されていた）、本空洞の発生原因は、空洞直下 GL-1.64m の位置に布設されている下水道本管継手の隙間から浸入水とともに土砂が流出し、空洞が形成されたものと推測される。空洞発生原因となった下水道本管継手部の隙間についてはモルタルを詰め込み復旧された。

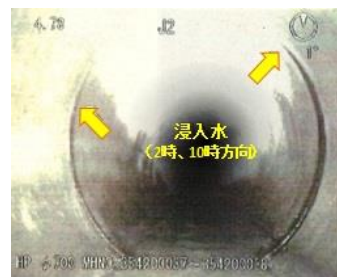
図-6 管内カメラ状況写真

10時方向から下水道本管内部への浸入水が確認されていた。

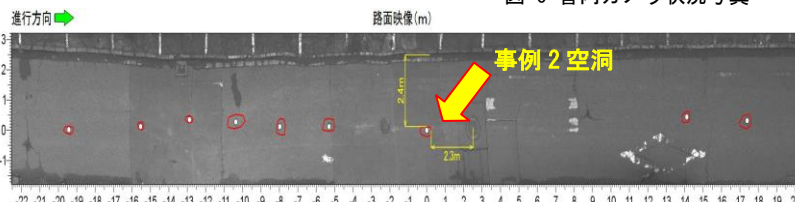
図-7 路面状況写真で見える空洞多発状況

本空洞は、初回調査（平成 28 年 10 月）で確認された空洞であり、空洞規模は縦断 0.6m×横断 0.3m、発生深度は GL-0.3m であった。初回調査から 2 年後の第 4 回空洞モニタリング調査（平成 30 年 11 月）では空洞の発生深度が 0.1m 上昇（路面から -0.3m→-0.2m）したことから緊急開削調査が実施され、空洞厚 0.38m の空洞が確認された。図-7 に示すように同一路線及び近傍箇所にも空洞（赤丸箇所）が多数発生している。発生原因として下水道本管継手のモルタルの一部が老朽化により欠損し、その隙間へ土砂が流出し空洞が形成されたと推測される。

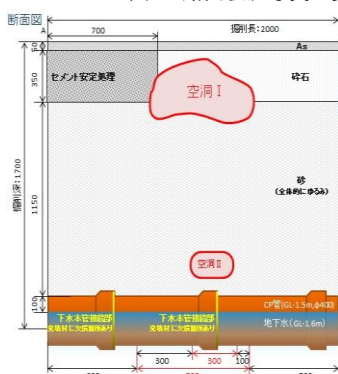
図-8 空洞発生状況図

本空洞の地下水及び周辺地盤状況は図-8 に示すように路面からアスファルト舗装 0.05m、路盤 0.35m、以下は砂質土であり GL-1.6m で地下水が確認された。また、空洞下 GL-1.5m の位置には CPφ400 の下水道本管が布設されていた。空洞下端のゆるみ領域の確認としてポータブルコーン貫入試験を行った結果、図-9 に示すように GL-1.5m の下水道管まで貫入抵抗 500kN/m² 以下と全体的にゆるんだ地盤状況であった。
