藤沢市における効率的な道路陥没防止手法の実践的研究(官学産 共同研究)その2

道路陥没 空洞 発生と拡大

ジオ・サーチ株式会社 正会員 ○岡村 雅俊
 同上 阿部 匡彦
 同上 藤井 邦男
 藤沢市道路河川部 北村 和利
 東京大学生産技術研究所 国際会員 桑野 玲子

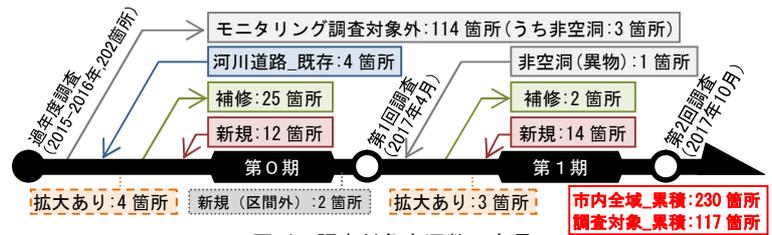
図-4 調査対象空洞数の変遷

- (1)レーダ探査: 調査路線内では、現在までに117箇所の空洞が確認されている(補修済みの箇所を含む)。このうち6%にあたる7箇所、空洞の拡大が確認された(図-4)。7箇所のうち4箇所は第0期(過年度調査;2016年10月~第1回モニタリング調査;2017年4月)に空洞範囲が0.1~0.3m拡大したもので、深度には変化が見られなかった。これに対し第1期(第1回モニタリング調査;2017年4月~第2回モニタリング調査;2017年10月)には3箇所の空洞において、空洞範囲が0.1~0.2m拡大し、上端深度も全箇所0.1m上昇した。なお、これら7箇所と後述の新規空洞は全て別の箇所であり、2期連続で同一の空洞が拡大した例はなかった。

一方 117 箇所のうち、22%にあたる 26 箇所はモニタリング期間中に発生した新規空洞である(図-4)。このうち 23 箇所は南部地域に位置し、3 箇所は河川沿いで確認された。新規に発生した時期は第 0 期の 12 箇所に対し第 1 期は 14 箇所であり、季節的な観点での有意な差は認められなかった。こうした変遷により 2017 年

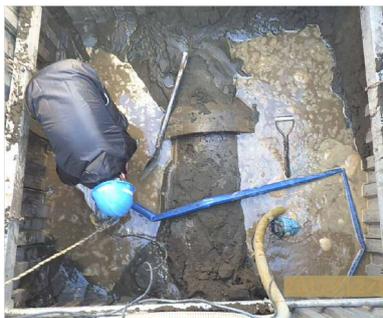
図-5 地下水と下水本管接続部(地点 B)

空洞発生直接的な原因は、いずれの箇所も下水管による土砂の吸出しであった。地点 A・B・E は下水本管接続部の隙間に起因した空洞であり、このうち地点 B・E の空洞発生原因となった下水管は、地下水位以深に布設されていた(図-5)。当該管路は藤沢市下水道部の施設点検として管内カメラ調査が実施されており⁶⁾、空洞直下に位置する接続部にて浸入水が確認されていた。このことから、継続的に管内へ流入していた地下水によって地盤中の土粒子が流出し、空洞を形成したと考えられる。これに対し、地点 C・D の 2 箇所は他工事の際に誤って下水管が破壊され、破損部材を利用した粗雑な補修のみで埋め戻されたために空洞発生要因となったものであった(図-6)。一方、空洞の拡大性の観点では、地点 D の細長い空洞形状(L=3.2m, W=0.4m)が特徴的な事例であった。この形状は、近接する別管路の敷設に伴う掘削跡の埋戻材(砂)が流出し形成されたもので、開削時には粘性土(原地盤)が空洞の側壁として自立していた(図-7)。

これらの事例は下水道起因の空洞について、管渠の老朽化のみで語られるべきではないことを示唆している。人為的に生じた破損部は、管渠の老朽化により生じた隙間と比較して開口部が大きいうえ、粗雑な補修跡は劣化や剥離によって、突発的に開口してしまう。空洞の成長が乏しかった地点 B・E の発生原因が管渠の老朽化であるのに対し、地点 C・D が新規に発生したものでありながら緊急性の高い空洞となった背景には、こうした違いがあると推測できる。

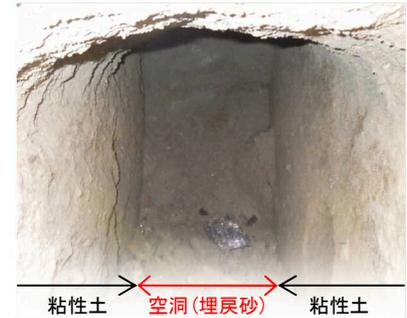
図-7 空洞内部状況(地点 D)
※原地盤の粘性土は自立、埋戻砂のみ流出し空洞化
