藤沢市の効率的な道路陥没防止手法の実践的研究 - 空洞モニタリング調査結果からの空洞潜在性の考察 -

ジオ・サーチ株式会社 正会員 ○藤井 邦男
藤沢市道路河川部 北村 和利、中村 栄一
同上 畠山 瑠美子
東京大学生産技術研究所 フェロー会員 桑野 玲子

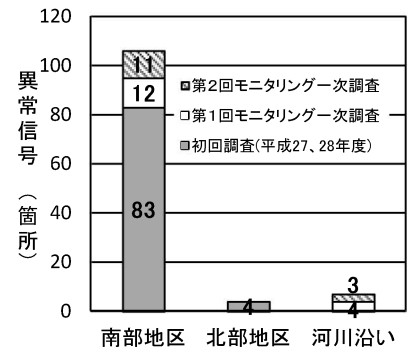
図-2 異常信号の箇所数

(1)異常信号の発生数の推移：初回調査(平成 27、28 年度)、第 1 回および第 2 回モニタリング一次調査の各時点で新規に発見された異常信号の箇所数を図-2 に示す。南部地区では第 1 回モニタリングで 12 箇所、第 2 回モニタリングで 11 箇所の新規異常信号が確認され、同様に河川沿いでは第 1 回モニタリングで 4 箇所、第 2 回モニタリングで 3 箇所、北部地区ではモニタリング調査での新規異常信号は確認されなかった。南部地区において、初回調査での異常信号 83 箇所の約 3 割(28%)に相当する 23 箇所の新規分が 1 年間で発生したこ

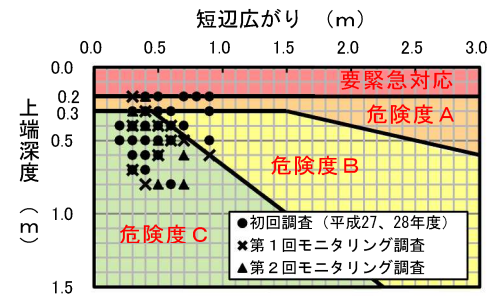
図-3 陥没危険度評価

(2) 異常信号の陥没危険度：調査で確認した異常信号は、空洞の発生深度や規模に応じて、陥没危険度が高い順から「要緊急対応」、「危険度A」、「危険度B」および「危険度C」の4段階に分類整理される(図-3)。初回調査(平成27、28年度)、第1回および第2回モニタリング調査の各時点で新規に発見された異常信号の陥没危険度の割合を図-4に示す。初回調査時の「危険度C」の割合(63.2%)に対し、第1回および第2回モニタリング調査時の「危険度C」の割合が高く(第1回:75.0%、第2回78.6%)なっていることが分かる。その一方で、初回調査から1年間で「要緊急対応」が3箇所発生しており、迅速な開削補修が実施された。開削時の目視確認から、空洞の発生原因は下水道管継手部のモルタル充填不足(1箇所)、他工事で下水道管を破損させた際の粗雑な補修跡(2箇所)に起因していることが判明した。また、地盤条件として細粒分の多い砂質土であることが共通していた。
