## 道路陥没防止を目的とした路面下空洞原因の実態調査報告 その2

道路陥没 空洞 埋設管

ジオ・サーチ株式会社

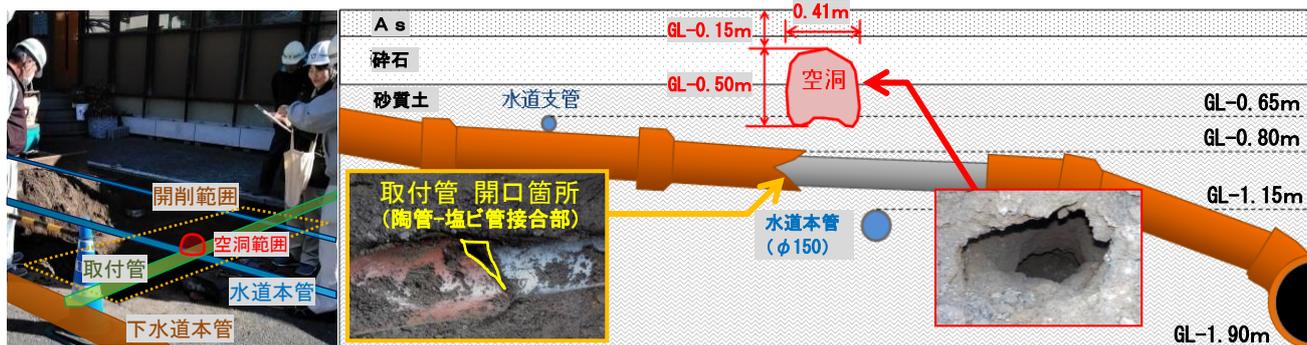
図 1 周辺状況(事例 1)

当該空洞は、第 1 回モニタリング調査(2017 年 4 月)時点では確認されず、半年後の第 2 回モニタリング調査(2017 年 10 月)時に初めて確認された。同年 12 月に開削調査を行った結果、空洞上端深度 0.15m、縦断方向広がり 0.30m、横断方向広がり 0.41m、厚さ 0.50mの空洞を確認した。周辺状況を図 1 に示す。

当該空洞の発生原因を明らかとするため空洞下を GL-1.90m まで掘削したところ、図 2 のように GL-1.15m に水道本管(道路縦断方向)、GL-0.80m に下水道取付管(道路横断方向)が確認された。この下水道取付管(陶管)のうち、水道本管と交差する点を中心とした一部範囲が、塩ビ管に置換されている状況を確認した。置換された箇所の接合部は、断面処理や接合部へのモルタル充填などの適切な処理が行われておらず、わずかに開口した部分が見られた。このような状況から、接合部の開口箇所から土砂が流出したことで空洞が発生したと考えられる。上記の発生原因及び周辺状況より、水道本管を布設する際に下水道取付管を破損してしまい、現地での補修が不十分だったため経年的に開口部が生じ、空洞発生原因になったと推測される。

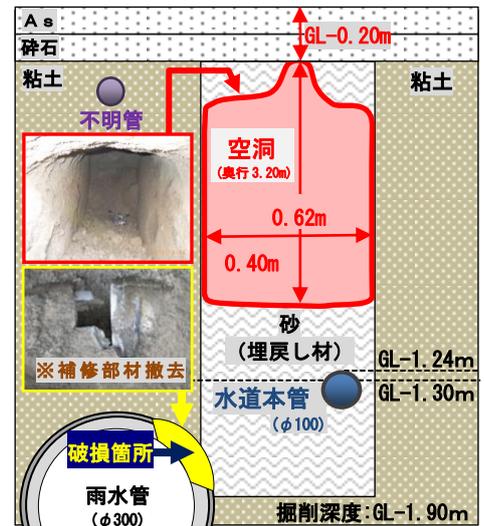
図4 空洞周辺断面図(横断方向)

当該空洞の発生原因を明らかとするため開削したところ、管路工事等の掘削幅で空洞が広がっていたことが分かった

(図 4)。GL-1.90mまで掘削した結果、GL-1.30mに継手部が破損した雨水管、それと並行するようにGL-1.24mに水道本管を確認した。このうち雨水管の補修箇所を詳細に確認したところ、雨水管継手部の開口箇所を破壊時の破損部材で覆い、モルタルで養生した形跡が見られた(図 4)。しかし、この補修部材は管体から剥離し、わずかな隙間が形成されていた。上記の発生原因及び周辺埋設状況より、水道本管布設時に雨水管継手部を破損したときに現地補修を試みたが、大雨等の外的要因により補修箇所が剥離し、土砂が流出したと推測される。特に、本空洞が最初に発見される4ヶ月前には、最大雨量 60mm/h を超える豪雨が記録されていることから、この豪雨が空洞発生を引き金となった可能性が高いと考えられる。

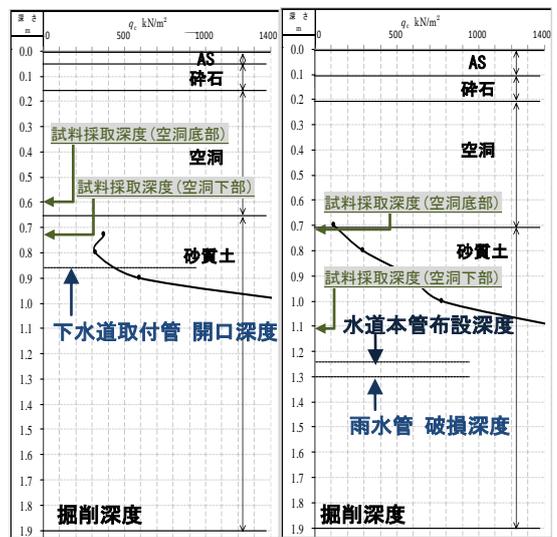
図5 ポータブルコーン貫入試験結果 (左: 事例1、右: 事例2)

上記2例では、空洞発生原因箇所付近に近接している可能性が高いと考えられる空洞中心の底部で、ポータブルコーン貫入試験による貫入抵抗値の計測を行った。その結果、事例1(図5左)と事例2(図5右)は共に、深度と比例した貫入抵抗値の上昇がみられた。このうち、事例1は空洞下端深度と原因深度の差がわずか0.2mだったため、特徴ある傾向はみられなかった。一方の事例2については、実際の空洞原因箇所が空洞中心から1mほど水平方向へ離れていたため、貫入不可深度が原因深度より浅くなったと考えられる。両事例の結果より、空洞発生原因箇所と空洞との位置関係が不明確な状況下において、貫入位置を定めることの難しさが浮き彫りとなった。

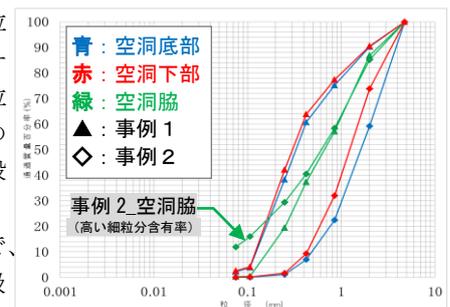
図6 粒度分布図

上記2例に対し、空洞下部(事例1では空洞下0.1m、事例2では空洞下0.4m)と空洞底部(事例1では空洞最深部が砕石交じりで試料採取に適さなかったため、最深点よりも浅い箇所にて採取)、及び空洞脇(非空洞箇所)にて試料を採取し、粒度分析を行った(図6)。その結果、各事例それぞれに、空洞下部と空洞底部の粒度分布が、同様の粒度分布を示していた(グラフ中それぞれ青と赤)。また、空洞脇で得られた試料のうち、事例2で得られた試料からは、高い細粒分含有率が確認された<sup>(5)</sup>。この空洞脇(事例2)の原地盤は粘性土(関東ローム)で、大原ら(2018)は同試料の特徴として細粒分含有率のほか、著しい団粒化を挙げており、耐食性が強かったものと考えられる。それに対し、事例2の空洞底部及び空洞下部で採取された砂質土は、現地状況より縦断水道本管布設時の埋戻材と推定される。

上記の結果より、事例1では流動性の高い砂質土が下方へ流出することで、事例2では耐食性の強い地盤内に敷かれた流動性の高い砂質土のみが一気に吸い出されるような形で流出したことが、急速な成長の原因であると考えられる。
