道路陥没防止を目的とした路面下空洞原因の実態調査報告 その3

ジオ・サーチ株式会社 正会員 ○岡村 雅俊
 同上 阿部 匡彦
 藤沢市道路河川部 西山 博光
 藤沢市道路河川部 平田 良祐
 東京大学生産技術研究所 国際会員 桑野 玲子

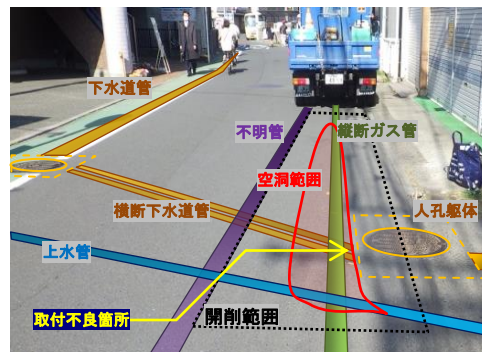
図 2 空洞箇所の周辺状況

本研究で確認された空洞のうち、都市部での事例となる埋設管の輻輳が影響したケースを報告する。本空洞の周辺には、図 2 のように多数の埋設管が布設されている。過年度空洞調査(2016年10月)から第2回モニタリング調査(2017年10月)までの1年間、本空洞の規模や深度に変化は見られなかった。開削調査の結果、空洞上端深度 0.3m、厚さ 0.3m、縦断方向広がり 2.7m、横断方向広がり 0.6m の、細長い形状の空洞を確認した(図 2)。本空洞は下水人孔躯体に隣接して発生しており、空洞直下に位置する下水道管(1条2列)と人孔躯体の取付部に、僅かな隙間がみられた(図 3)。このことから当該部位より土砂が流出し、本空洞が発生したと推定さ

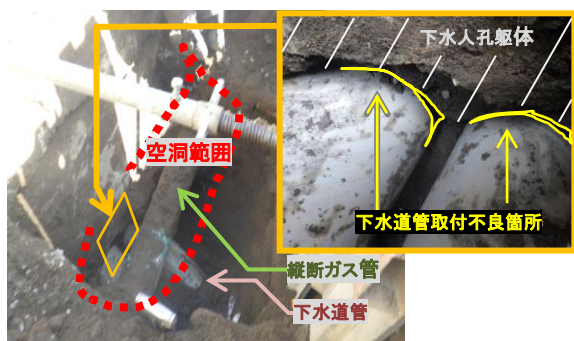
図 3 開削範囲内の管路輻輳状況と空洞発生原因箇所

れる。この隙間は、躯体側の継手部に対し、下水道管の接合が不十分であったため、生じたものであった。また、当該下水道管は縦断ガス管を避けて布設されており、小径管を2列とすることで流量を確保しつつ、下水道管の管頂部とガス管底部の干渉を避けたものと考えられる(図 4)。空洞が細長い形状である点についても、空洞成長過程においてガス管に沿って空洞及び地盤のゆるみが延伸し、開削時の空洞形状につながった可能性が高い。

こうした現地状況より、本空洞は埋設管輻輳箇所での取付不良が要因となって生じたものと推定される。空洞中心の底部で貫入試験を行った結果、空洞直下に 0.5m 厚のゆるみが確認され、GL-1.1m で貫入不可となった(図 5)。ただし、試験位置直下の GL-1.3m にガス管(φ 250mm)が布設されており、当該管路が貫入抵抗値に影響した可能性も考えられる。
