# 情報プライムサンデー

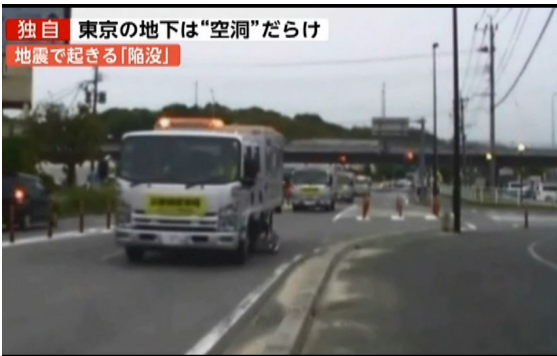
2 熊本地震時の緊急調査の様子です。

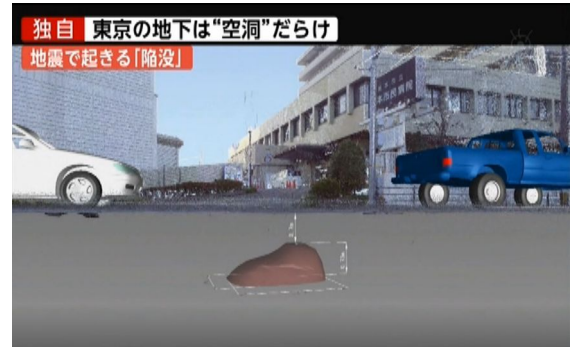
3 熊本地震で発見された空洞の3D表示例。

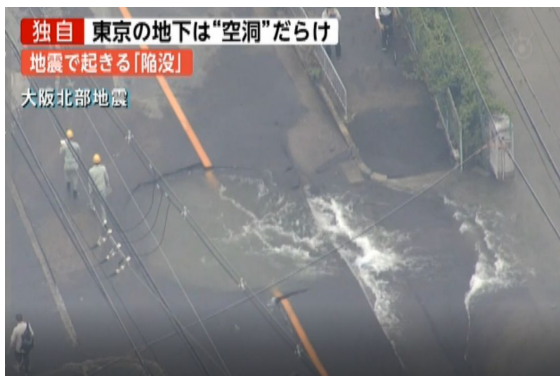
4 2018年6月18日に発生した大阪北部地震の際も路面下の空洞により、道路陥没が発生しました。

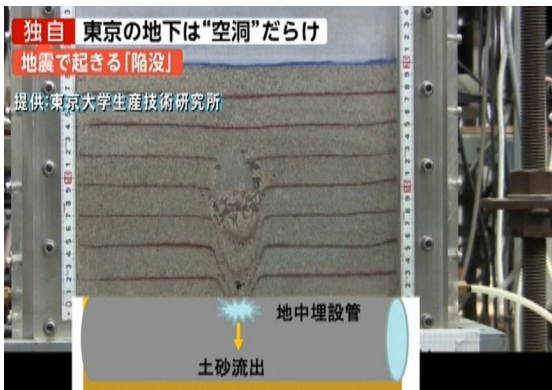
6 下水管が劣化し、壊れたところから土砂が吸い出され空洞が発生するメカニズムの様子です。
