交通政策局港湾整備課

新潟地域振興局新潟港湾事務所

新潟港臨港道路等における空洞調査結果について

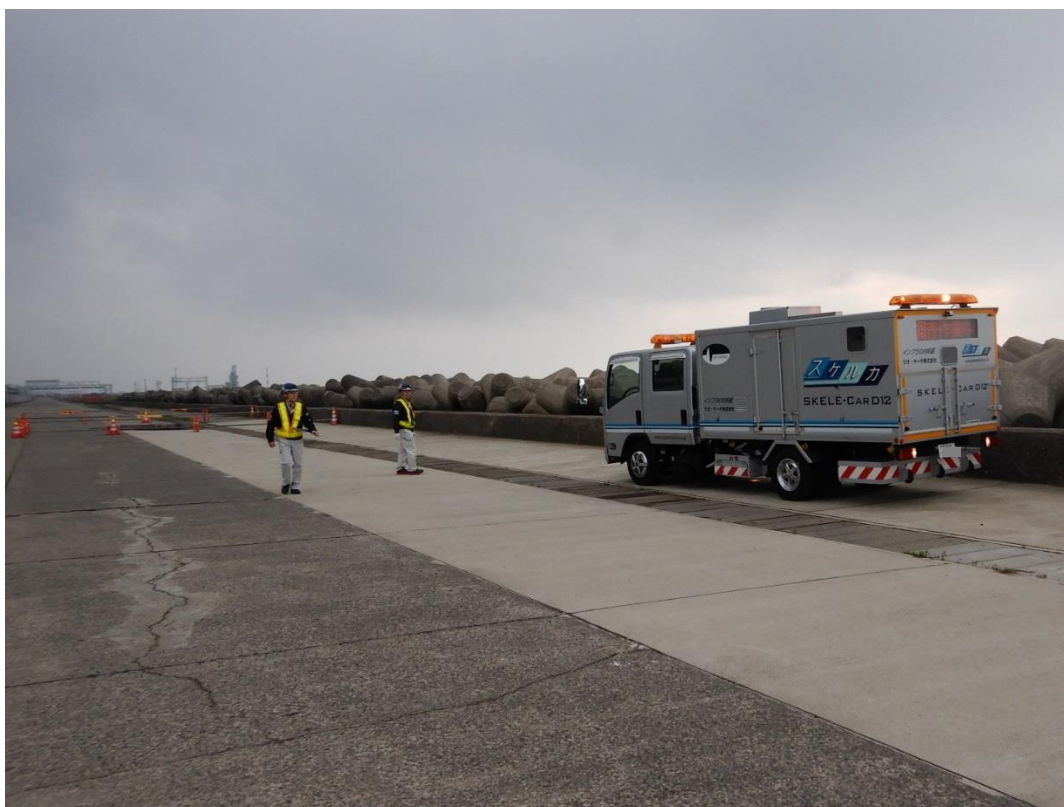
写真1 東港東埋立地

- (1) 調査期間 5月17日から実施
- (2) 調査区間 新潟東港・西港の海に面する臨港道路等
東港東埋立地・・・約2.0km
東港西埋立地・・・約1.5km
西港(中央地区)南物揚場・水産1号物揚場・・・約0.3km
- (3) 調査方法 ①空洞探査車による地表面からのレーダー調査(※写真1)を実施。
②①で空洞が疑われる箇所、舗装版撤去又はコアボーリングにより空洞の有無を目視確認。

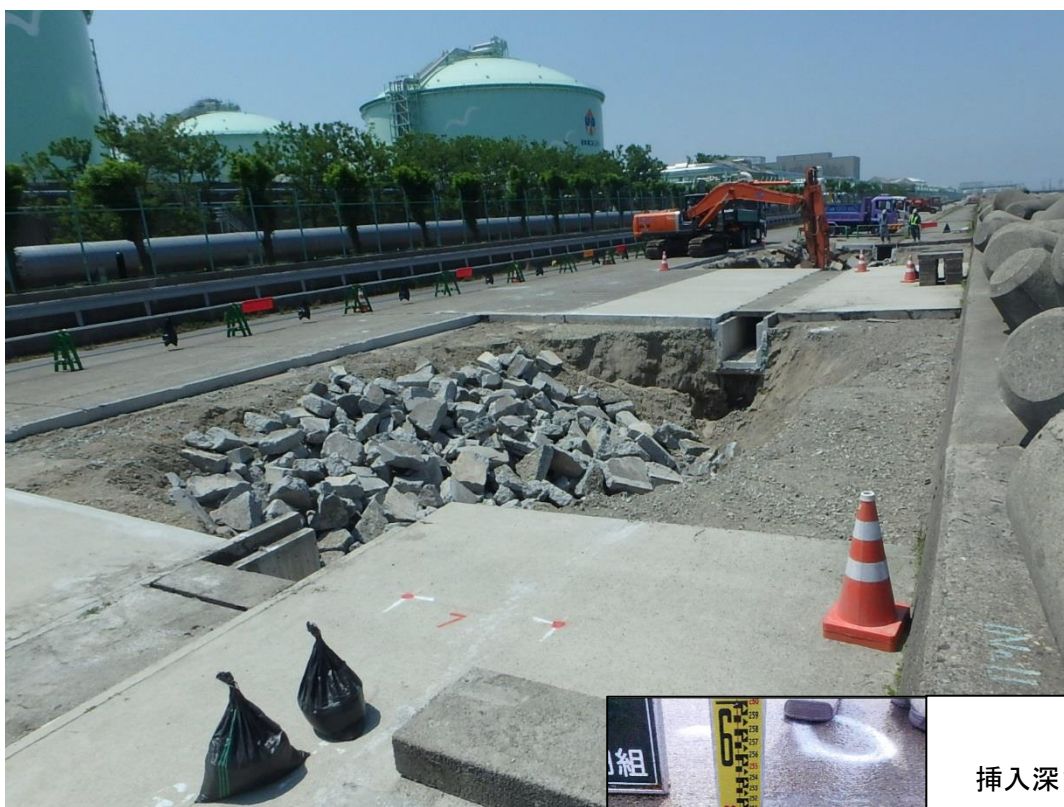
写真2 東港東埋立地

空洞は33箇所、その深さは0.04mから2m程度と確認しました。
なお、最も大きな空洞は深さ2m程度で2箇所(※写真2)、1m～2mの空洞は9箇所、確認しています。

5月16日の陥没箇所及び今回の調査で確認された空洞については、護岸基礎(鋼矢板)の腐食による土砂の吸い出しが主たる原因と推定されますが、緊急度に応じ順次、原因の特定と対策工事を進めています。
なお、他港の類似施設についても同様の調査を進めています。

挿入深さ 2.48m
- 舗装厚 0.21m
= 空洞深さ 2.27m
