藤沢市における効率的な道路陥没防止手法の実践的研究(官学産 共同研究)その2

道路陥没 空洞 発生と拡大

ジオ・サーチ株式会社 正会員 ○岡村 雅俊
 同上 阿部 匡彦
 同上 藤井 邦男
 藤沢市道路河川部 北村 和利
 東京大学生産技術研究所 国際会員 桑野 玲子

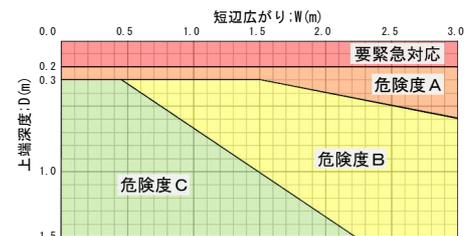
図-2 陥没危険度評価

平成 27・28 年度に実施された路面下空洞調査で確認された空洞³⁾の発生率を地区別に示したものが、表-1 となる。政令市を除く市町村における空洞発生率の全国平均(0.6 箇所/km)⁴⁾と比較し、南部地区の空洞発生率が突出している。このため本研究では、過年度調査の対象路線から7路線(南部地区;5路線、北部地区;2路線)と、過去に護岸からの吸出し等による陥没や沈下が発生していた河川沿いの3路線、合計10路線(L=15.5km)を調査路線とした。なお、過年度調査にて報告された空洞のうち、空洞規模(図-1)に基づいた陥没危険度評価(図-2)³⁾にて“要緊急対応”及び“危険度A・B”に分類される箇所の殆どは、既に補修が完了している。このため本研究では、空洞の初期段階と考えられる危険度Cの空洞を主な調査対象とした。

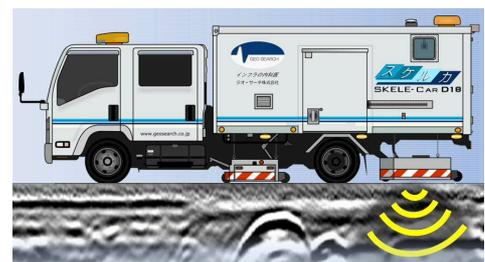
図-3 空洞探査車と取得データ例

- (1)レーダ探査: GL-1.5m まで探査可能な電磁波地中レーダを搭載した空洞探査車を用いて、半年間隔で調査路線のデータを取得する(図-3)。取得したデータは調査ごとに異常信号(空洞)の解析作業を行い、その結果により空洞の拡大や発生を追跡する。モニタリング調査中に拡大・発生した空洞のうち、陥没の恐れがあると判断された箇所については速やかに報告することで早期補修につなげ、市道の安全確保にも寄与している。
- (2)スコープ調査: モニタリング対象空洞のうち代表箇所を選定し、最浅点へ50mmの調査孔を削孔のうえ、柱状写真による舗装構成・空洞厚の計測と、ポータブルコーン貫入試験によるゆるみ状況の測定を行った。
