藤沢市における効率的な道路陥没防止手法の実践的研究(官学産 共同研究) その1

道路陥没 予防保全

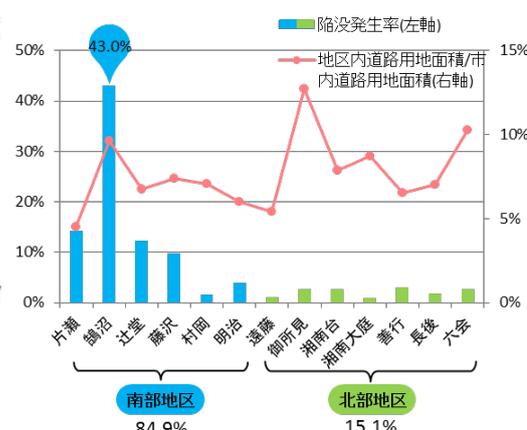
図-3 13 地区ごとの陥没発生率と道路用地率 (陥没発生率:平成 27 年度～平成 29 年 12 月末時点)

藤沢市管理道路では、年間 100 件を越える陥没が発生している。その陥没発生件数の内、約 85%が南部地区で発生しており、鶴沼地区が 43%を占め、突出している(図-2、図-3)。藤沢市域を土質で分類すると、南部地区は細砂やシルトを含む砂質土、北部地区は関東ロームとなっている。公共下水道は、昭和 26 年から藤沢、鶴沼及び片瀬地区で合流式による整備に着手し、昭和 39 年の東京オリンピックでセーリング会場となったことを契機に整備を加速して行った経緯がある。このため、南部地区で多くの陥没が発生する原因としては、砂質等土質と道路施設や公共下水道の整備時期との関連性が特に高いものと考えている。平成 27 年度から平成 29 年 12 月末時点までに発生した陥没の原因を分析すると、図-4 のようになっている。陥没発生原因の究明に本格的に取り組むこととした平成 29 年度以前は、明らかに原因が特定できない限り、原因不明で整理しているため、不明が約 70%を占めているが、特定できた原因を分類すると、下水道起因と、道路起因が多くを占めている。また、下水道起因の場合は、管の破損によるものが多く、道路起因の場合は、道路集水樹の取付管破損によるものが陥没発生原因の多くを占めている。

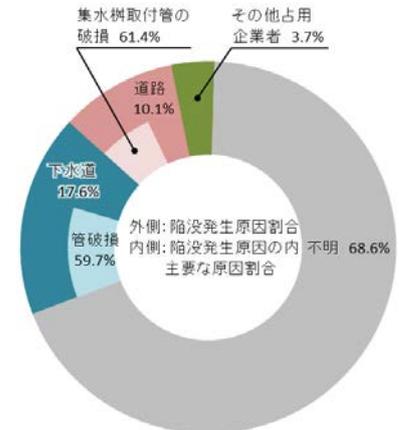
図-4 陥没発生原因 (平成 27 年度～平成 29 年 12 月末時点)

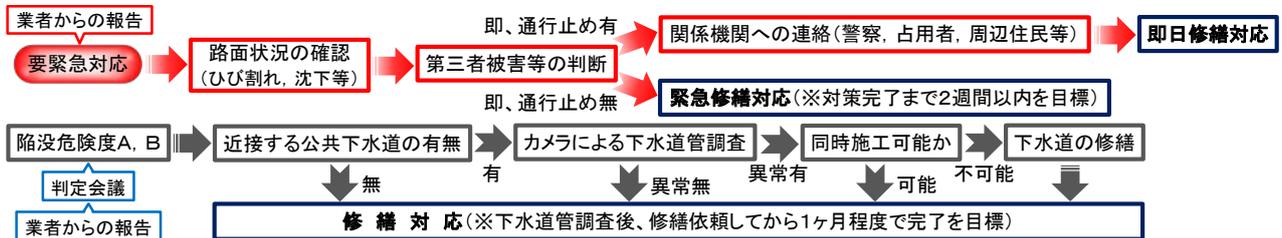
図-5 路面下空洞調査の異常信号ごとの対応フロー(上：要緊急対応 下：陥没危険度 A, B)

藤沢市では、道路上で発生した陥没の多くが市民からの通報によって発見されている。その対処については、市民から陥没発見の通報を受け、道路管理者が現地を確認した上で、まずは応急復旧を行っている。そのなかで、下水道施設が陥没箇所へ近接する場合は、下水道管理者への協力を求め、下水道の管内調査を実施した後、陥没発生原因と陥没の補修を行っている。今回の路面下空洞調査で異常信号を確認した場合には、図-5 に示すフローに従い対応している。

「陥没危険度 A」及び「陥没危険度 B」については、原則、フローに従い対応しているが、同年度に舗装等の工事が実施される場合は、工事に対応することとしている。
