スーパーJチャンネル(土曜)

他人事ではない…道路陥没

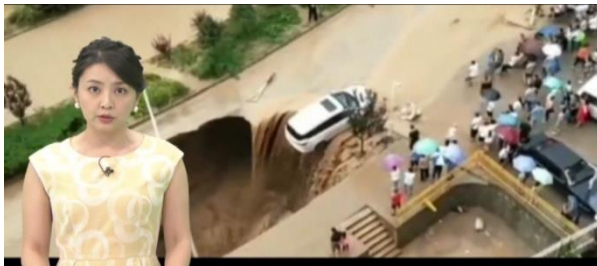
1

こちらは、中国で発生した道路の陥没の様子です。突如道路が陥没する危険な現象。私たちにとっても他人事ではありません。

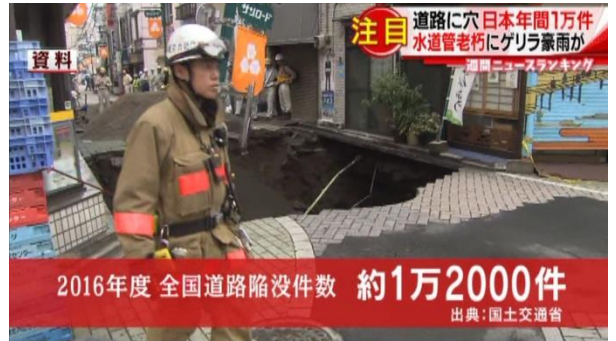
2

JR博多駅前事故での陥没現場では、地下鉄工事の現場で天井部分が崩落。日本の道路でも、年間1万件以上もの陥没が発生しています。

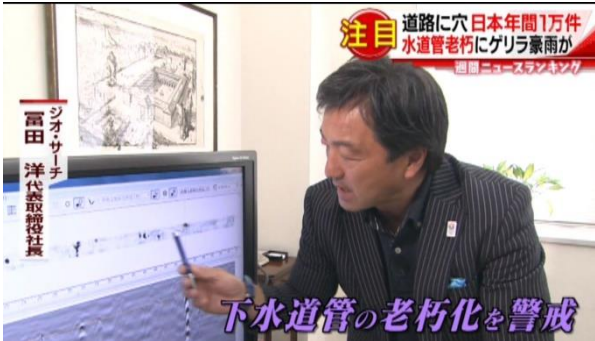
3

専門家が警戒を強めているのが、下水道管の老朽化です。古い下水道の中には陶器で作られたものもあり、破損しやすくなっています。

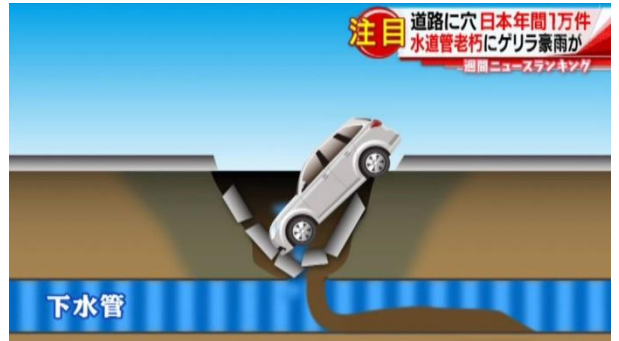
4

大量の雨水が急激に下水道管に流れ込むと破損した下水道管から回しの土砂と一緒に流出。地下で発生していた空洞が突如崩落し、陥没事故を起こします。

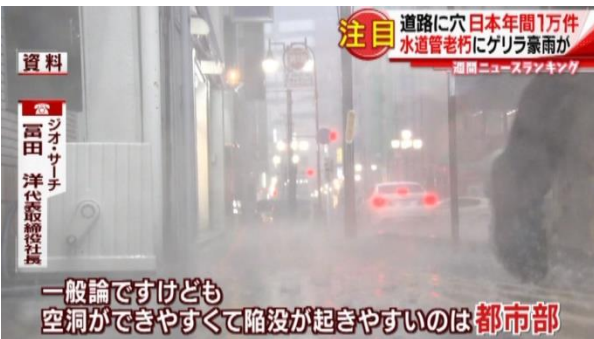
5

専門家は、「一般論ですけども、空洞ができやすくて陥没が起きやすいのは都市部です。」とっています。

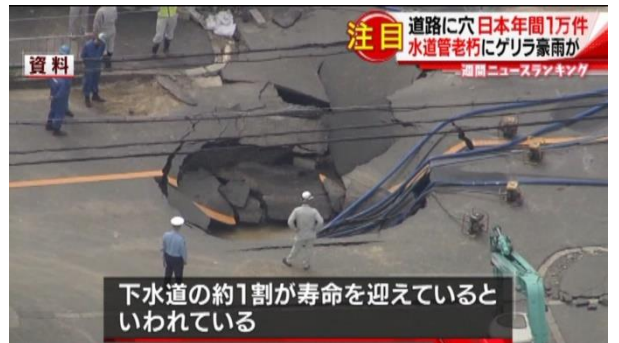
6

自治体は、下水道の更新工事を行っているが、1割以上の下水道が寿命を迎えていると言われています。
